CORROSÃO DE ARMADURAS NA ORLA DE BOA VIAGEM, RECIFE-PE

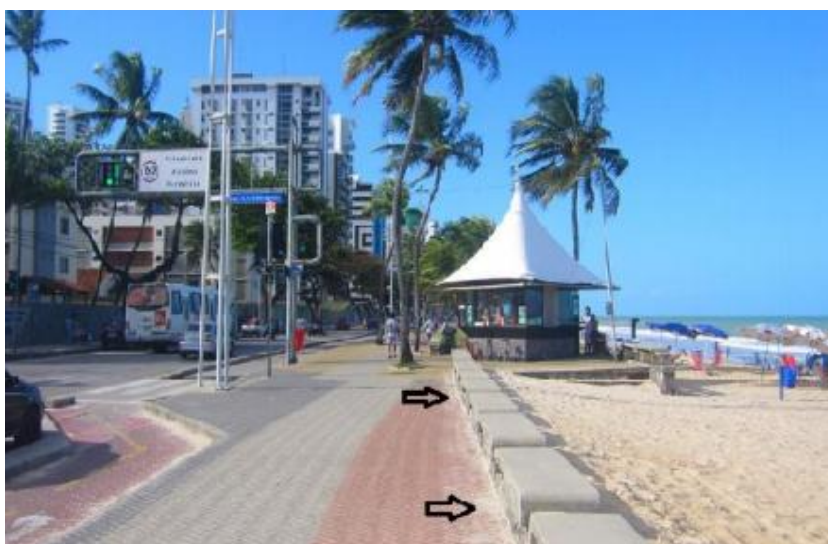
É importante esclarecer que o fato dos bancos que apresentaram sintomas de corrosão apenas na face voltada para avenida (Figura 1) pode ser explicado porque a água da chuva incide com

menor frequência neste lado e, dessa forma, os íons de cloretos se acumulam e aceleram o processo de corrosão. Por outro lado, na face voltada para praia a água da chuva incide com maior frequência carreando os íons cloreto que atacam as estruturas, resultando em um número menor de ocorrência da corrosão, como verificado na inspeção. Alguns bancos apresentaram significativa perda da seção do aço e manchas de óxidos ferrosos (Figura 2). A maioria, entretanto, está caracterizada por fissuras, desprendimento do concreto e armadura exposta.

Figura 1 – Bancos de concreto da Orla de Boa Viagem

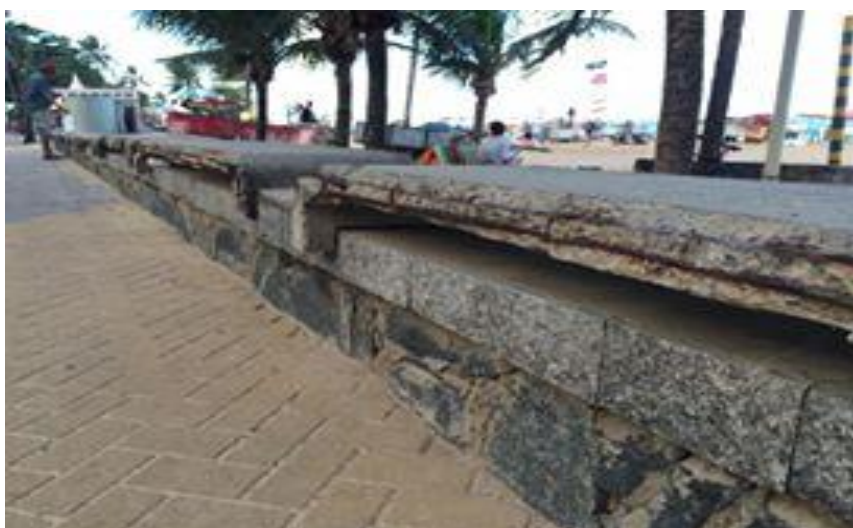
Figura 2 – Corrosão de armaduras nos bancos de concreto na Orla de Boa Viagem

- (i) As estruturas afetadas com essa manifestação patológica ficam bastantes comprometidas tanto do ponto de vista estético, quanto do ponto de vista estrutural;
- (ii) Deve-se atentar para os fatores que aceleram o processo de corrosão desde a etapa de projeto, garantindo uma espessura adequada do revestimento do concreto, bem como, atentar para a agressividade do meio onde a estrutura estará inserida;
- (iii) Por se tratar de uma região litorânea, o estudo de caso mencionado no artigo, apresentou a corrosão de armaduras devido à presença de íons cloretos na atmosfera;
- (iv) Essa manifestação patológica pode ser evitada com a realização de manutenções periódicas, e ficou claro no trabalho que não é realizada a manutenção dos bancos vistoriados.
