VERIFICAÇÃO DE MANIFESTAÇÕES PATOLÓGICAS E RECUPERAÇÃO DA ESTRUTURA DA PONTE GETÚLIO VARGAS – ILHA DE ITAMARACÁ-PE

Renata Gomes de Melo Sampaio⁽¹⁾; Juliana Maria McCartney da Fonseca⁽²⁾, Dione Luiza da Silva⁽³⁾, Natanielton Pereira dos Santos⁽⁴⁾.

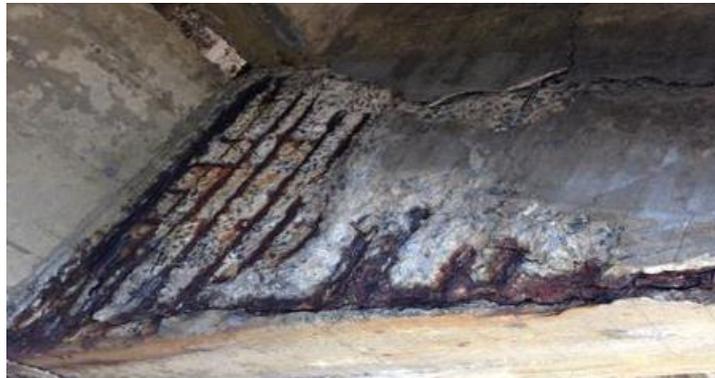
Figura 1 – Estado de degradação nas travessas (transversinas)

Com a realização do procedimento, observou-se que, desde a primeira profundidade, a fenolftaleína, apresentou-se transparente na superfície, em seguida já mudara seu pigmento para cor-de-rosa, o que indica que o pH do concreto era maior do que 10. Uma vez que a despassivação do aço, por carbonatação, ocorre com o potencial de hidrogênio próximo a 9, concluiu-se que a oxidação da armadura não teve origem na carbonatação. Logo, pode-se afirmar que a despassivação do aço deu-se pela contaminação por íons cloreto.

Cabe ressaltar falha na execução ou no projeto, uma vez que o cobrimento medido apresentou-se bastante inferior – variando entre de 1,5 a 2 cm – ao recomendado por norma para áreas de agressividade III.

Nas longarinas, travessas e pilares Para estes elementos estruturais, deve-se fazer o preparo do substrato através escarificação mecânica do concreto solto ou desagregado, onde existam indícios de corrosão, entendendo-se, pelo menos, 10 cm além da barra que apresenta corrosão, com um rebarbador eletromecânico. A escarificação deve ser feita de fora para dentro, a fim de evitar lascamentos das arestas e cantos e retirar todo o material solto e segregado, até atingir o concreto não afetado, exibindo toda a armadura oxidada. Em seguida, as armaduras oxidadas deverão ser limpas com o jato de ar comprimido até a completa remoção de

partículas soltas, de modo a garantir a completa retirada de quaisquer vestígios de oxidação. Depois da limpeza, sempre que a redução da seção transversal supere 10%, é recomendável que a seção original da armadura seja recomposta, com colocação de novas armaduras e estribos, utilizando aço CA-50. Estas armaduras de recomposição deverão ser coladas com argamassa de base epóxi, com características mecânicas suficientes para a tensão de trabalho do aço.

Para restaurar as características originais do bloco e garantir a sua impermeabilidade, deverá ser feita a injeção de fissuras com graute de base epóxi, cujo tipo varia de acordo com a abertura da fissura e o procedimento a ser seguido deverá respeitar as recomendações do fabricante.

Estes procedimentos já seriam suficientes para a recuperação estrutural. Conquanto, é recomendado aplicar sobre toda a superfície das armaduras tratadas ou substituídas, pintura com revestimento inibidor de corrosão, além de um bloqueador de poros, produtos compostos por silicatos, que penetram nos poros superficiais e reagem com a potlandita, formando um produto semelhante ao C-S-H. Também, e não menos importante, é imprescindível realizar o projeto de drenagem da para que não haja presença de umidade na estrutura, além retirar toda a matéria orgânica existente, que pode ser causar alterações físico-químicas como a redução do pH, a desagregação superficial e a corrosão das armaduras.
