## **DIAGNÓSTICO AMBIENTAL DO CÓRREGO DOS VIEIRAS NO MUNICÍPIO DE PATOS DE MINAS - MG**

<sup>1</sup>Acadêmicos do curso de Engenharia Ambiental e Sanitária do Centro Universitário de Patos de Minas – UNIPAM. Rua Major Gote 808 Patos de Minas - MG, CEP 38700-000 wagner1grupo@hotmail.com

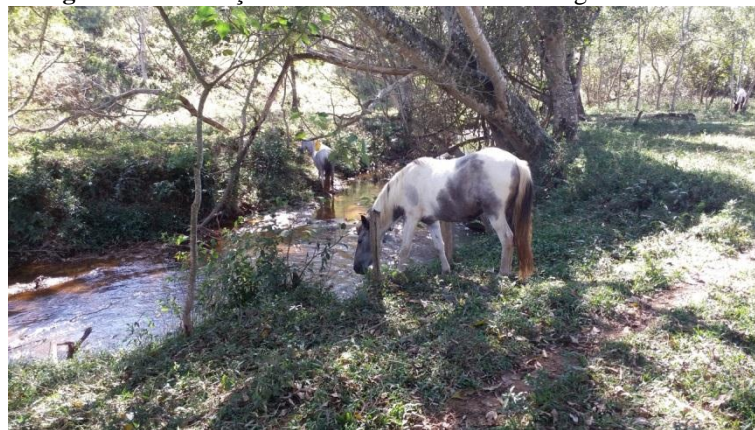
**Figura 3** – Presença de animais na calha do Córrego dos Vieiras.

Foi verificado o acesso de animais no corpo hídrico, a dessedentação de animais não deve acontecer diretamente na calha do rio, tanto equinos quanto bovinos, que tem grande potencial de compactação, pois exercem uma grande quantidade de força peso sobre uma pequena área (Figura 3).

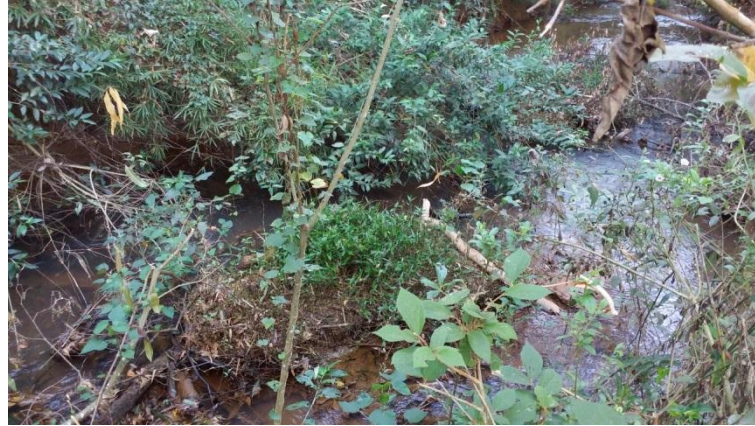
**Figura 4** – Formação de bancos de areia na calha do Córrego dos Vieiras.

O processo erosivo em alguns trechos já se encontra em estágio avançado. A formação de bancos de areia é um grande indicativo de processos avançados de erosão, como mostra a figura 4.

Com o acesso dos animais ao leito do corpo d'água, o solo vai sofrer o pisoteio do gado, ocorrendo a compactação do mesmo com consequências na diminuição da infiltração da água pluvial e surgimento de erosão laminar, que podem por sua vez, causar a contaminação da água por partículas de solo, turvando a água e até soterramento da nascente (VAZ e ORLANDO, 2012).
