TÉCNICA DE RECUPERAÇÃO DE TALUDE, NA AVENIDA FÁTIMA PORTO EM PATOS DE MINAS – MG

O objetivo do presente trabalho foi desenvolver e aplicar uma técnica de estabilização e revegetação de talude, com a utilização de duas espécies vegetais.

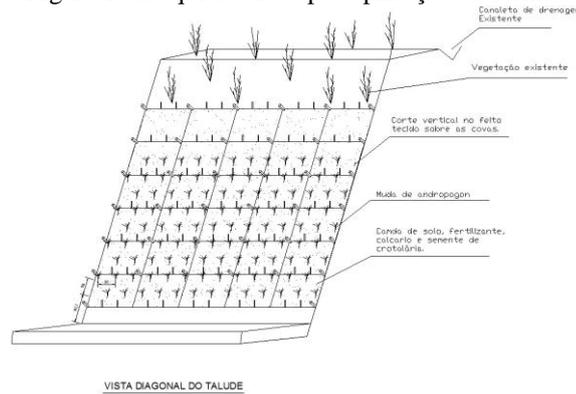
Figura 1: Croqui da área após aplicação da técnica

A Figura 1 ilustra graficamente a forma como ficou a área após a execução das técnicas de recuperação.

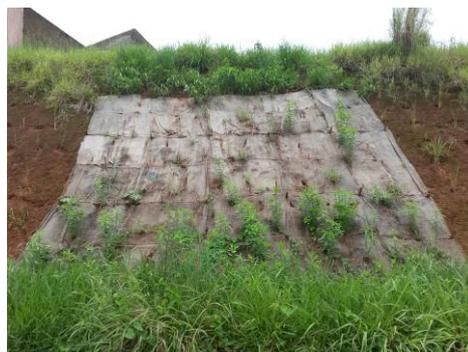
Figura 2: Área 81 dias após execução do projeto

Na Figura 2 pode-se observar o resultado da técnica aplicada no dia 17/01/2016 (81 dias após a execução do projeto).

É possível visualizar que 81 dias após a realização do trabalho a área onde já havia vegetação (não foi coberta pela manta) se encontra com uma vegetação de coloração mais forte (verde escuro) que a vegetação já existente na área ao lado.

Ainda é possível observar o desenvolvimento gradual da crotalária e do andropogon além de espécies de gramíneas e leguminosas de ocorrência natural na região também se desenvolverem pelas aberturas da manta.

Na Figura 2 é visível ainda que a manta se encontra úmida, ou seja, a manta instalada no local a ser recuperado agiu conforme o planejado retendo umidade, resguardando as sementes para posteriormente serem germinadas e evitando o carreamento de solo fertilizante e calcário.

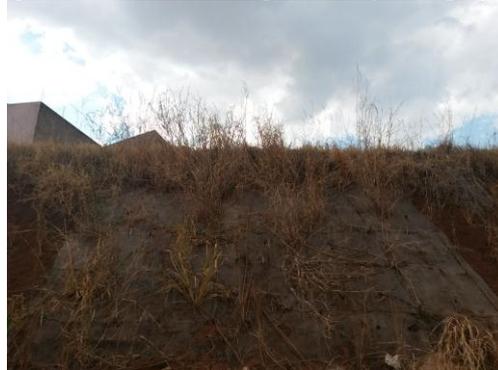
Figura 3: Área 306 dias após execução do projeto

Na Figura 3 o estado em que se encontra a área, passados 306 dias da aplicação da técnica.

É possível verificar que a vegetação se encontra seca devido ao período de estiagem, entretanto com o início do período chuvoso espera-se que as sementes depositadas germinem e a vegetação presente retome o seu desenvolvimento iniciando um novo ciclo.
