BIOENGENHARIA PARA CONTENÇÃO DO TALUDE NA AVENIDA FÁTIMA PORTO, NO MUNICÍPIO DE PATOS DE MINAS - MG

Gabriel Rosa da Silva, Junior Tavares Machado, Luiz Henrique Rodrigues de Oliveira, Wilhiany de Oliveira Ramos Castro⁽¹⁾; Vinícius de Moraes Machado⁽²⁾.

⁽¹⁾ Graduandos em Engenharia Ambiental e Sanitária - Centro Universitário de Patos de Minas - UNIPAM. gbr.ambiental@gmail.com.

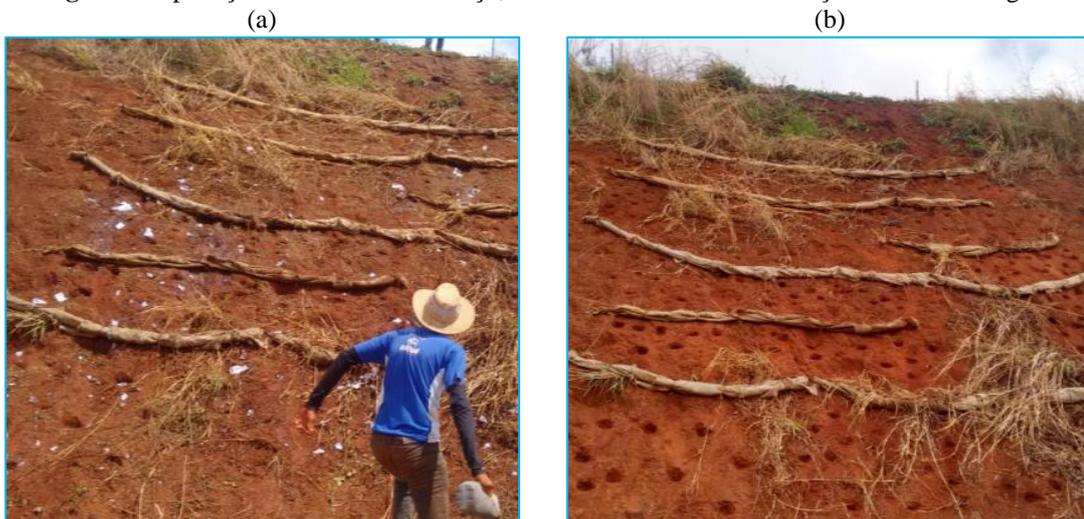
Figura 1: Aplicação da sementeira a lanço, microcoveamento e distribuição das bermalongas.

Primeiramente foi feita a limpeza manual da canaleta de drenagem para remover a vegetação e os sedimentos acumulados na mesma e assegurar o seu funcionamento. Para a contenção do talude, foram implantadas bermalongas, construídas com sacas de juta recicladas. Foram utilizadas 32 sacas, de 1 metro cada, sendo que estas foram divididas em 5 rolos, para melhor distribuição das bermalongas na área do talude. As sacas foram sobrepostas, enroladas e amarradas com cordão de barbante de 20 cm, a cada 30 cm de rolo. A fixação no talude foi feita com vergalhões de ferro de 30 cm, com espaçamento de 1,5 m entre eles. Dessa forma, as bermalongas foram colocadas no sentido transversal à declividade do talude (Figura 1a).

Após a fixação das bermalongas, foi feito o microcoveamento do solo, ou seja, a abertura de covas pequenas (5 cm de profundidade) suficiente para reter todos os insumos a serem aplicados, distantes 15 cm uma das outras (Figura 1b). As covas foram feitas manualmente com auxílio de ferramentas de jardinagem.

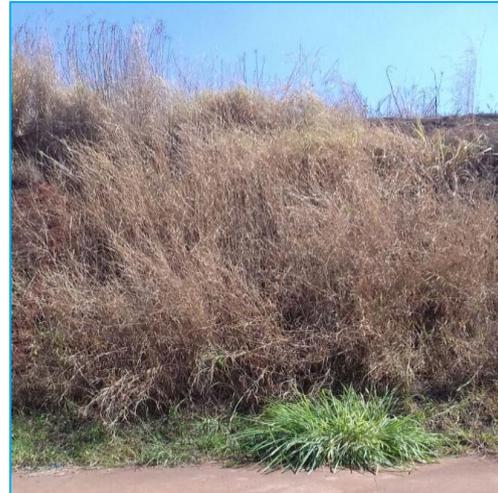
Figura 3: 10 meses após a semeadura

Figura 2 pode-se observar a vista do local 45 dias após a semeadura, e na Figura 3 observa-se a melhora significativa da cobertura vegetal ao longo dos 10 meses de avaliação.
