EDIFICAÇÕES COM PERCOLAÇÃO DE ÁGUA NA ZONA DE ADENSAMENTO ZA-2 EM PATOS DE MINAS - MG

A análise das patologias foi feita através dos dados do trabalho “Manifestações Patológicas em fachadas no Município de Patos De Minas – MG”, realizado pelo grupo em questão. Foram 1006 imóveis vistoriados, onde 599 apresentaram algum tipo de manifestação patológica, e desses, 280 apresentaram percolação de água. O estudo foi realizado na Zona de adensamento ZA-2, como foco nas seguintes patologias:

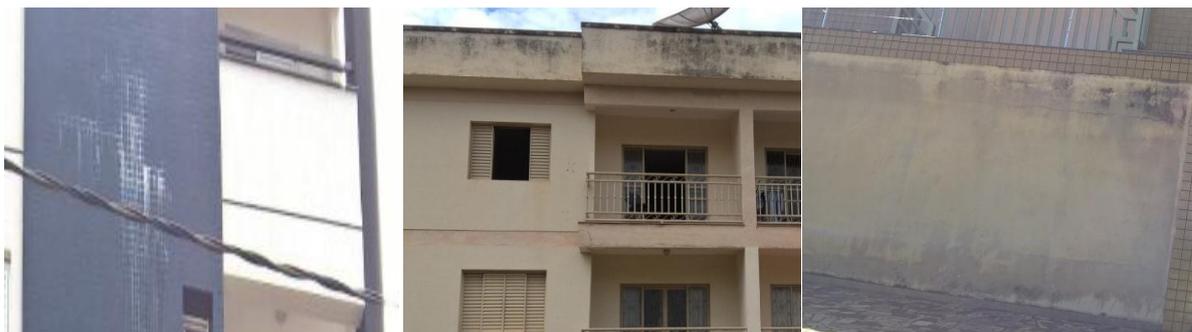
- Formação de eflorescência (P-1): A eflorescência é a formação de depósitos salinos na superfície das alvenarias, concreto ou argamassas, como resultado da sua exposição a água de infiltrações ou intempéries (STORTE, 2012);
- Manchamento do revestimento (P-2): As manchas no revestimento acontecem devido ao crescimento de microrganismos, fungo e bolor, produzindo o mesmo e desagregação devido à produção de ácidos orgânicos que atacam os aglomerantes, este problema é característicos de 14 áreas úmidas, como por exemplo, em banheiros (FRANCO, 2088);
- Infiltração de líquidos (P-3): Este tipo de umidade pode ocorrer ou não com as chuvas, e é através de trincas ou fissuras que a água se infiltra (SOUZA, 2008).

Figura 1 – Exemplos das patologias citadas

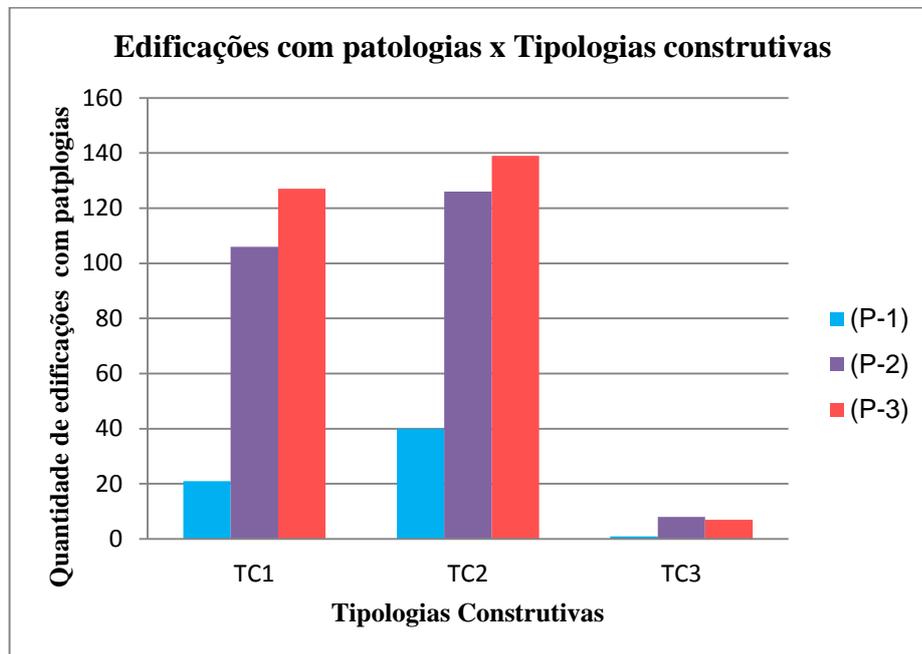
Analisando o gráfico abaixo, nota-se que a infiltração de líquidos e o manchamento do revestimento ocorrem na maioria dos imóveis. Sabe-se que uma é decorrente da outra, ou seja, se há infiltração, posteriormente haverá o manchamento. A eflorescência não teve dados significativos, mas não deixa de ocorrer. Em relação às tipologias, as construções institucionais apresentaram menos ocorrência de patologias.

Figura 2 – Comparativo das patologias com as tipologias construtivas

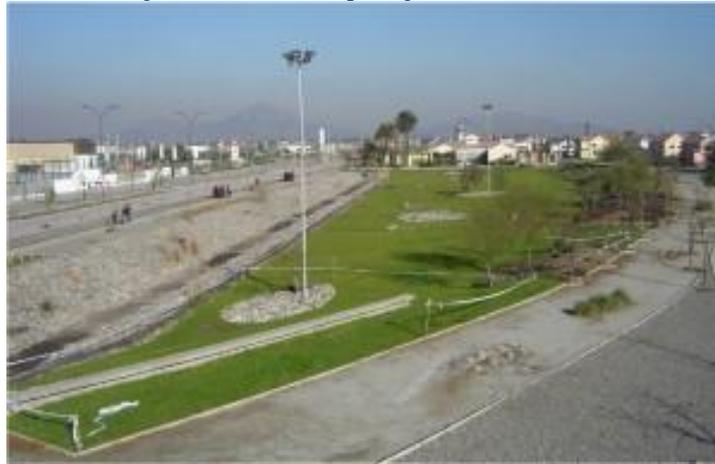
Para Rezende (2010), um conceito capaz de atuar juntamente com as outras medidas, evitando que mais água seja descarregada no sistema de drenagem, é a paisagem multifuncional. A implantação deste artifício é capaz de promover uma integração entre um projeto urbanístico e um projeto de engenharia, muitas vezes revitalizando um ambiente antes considerado degradado dando a possibilidade de um novo uso para determinado local e tudo isso contribuindo para benefício da população e de todo o meio ambiente.

Figura 1- Modelo de paisagem multifuncional

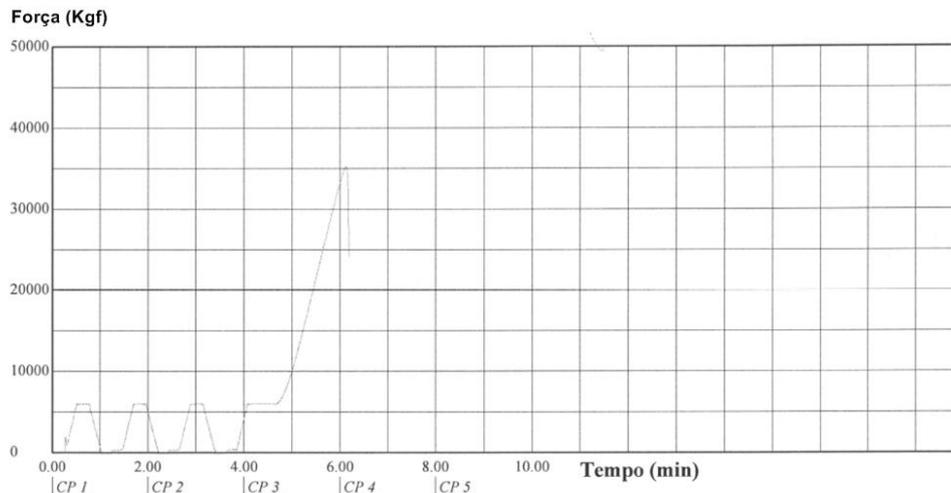
Figura 1- Força X Tempo

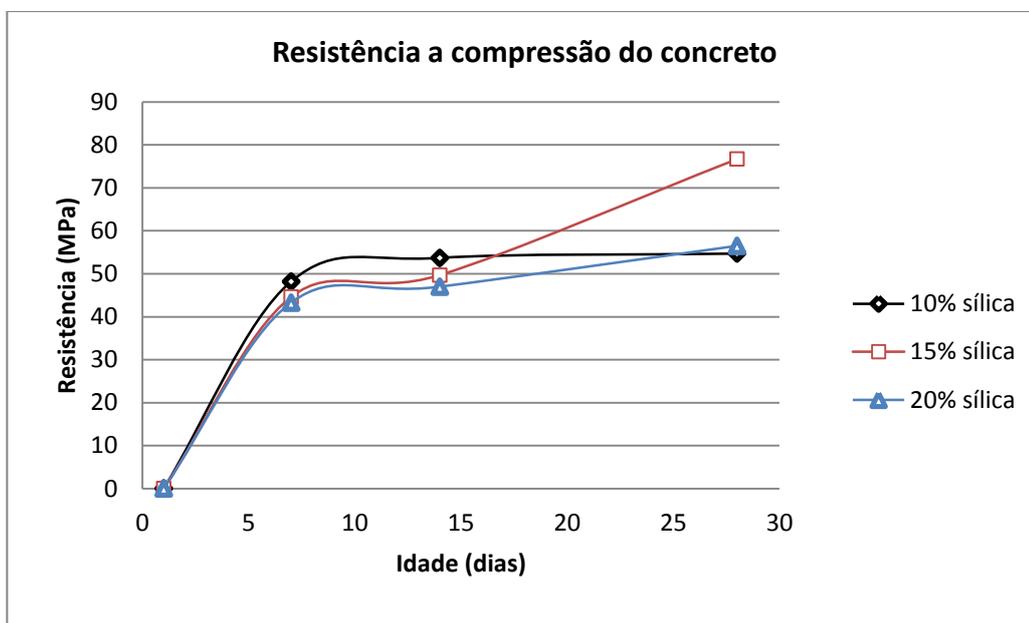
Gráfico 1 – Resistência do ensaio a compressão do concreto.

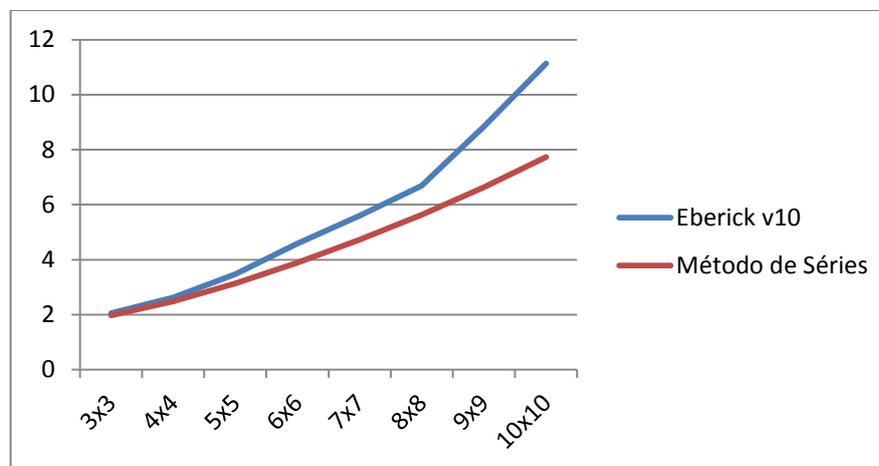
Gráfico 1- Relação entre os consumos de aço para os dois dimensionamentos.

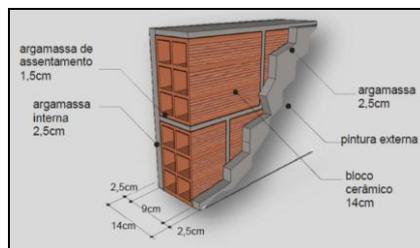
Figura 3 - Análise da transmitância térmica da parede.

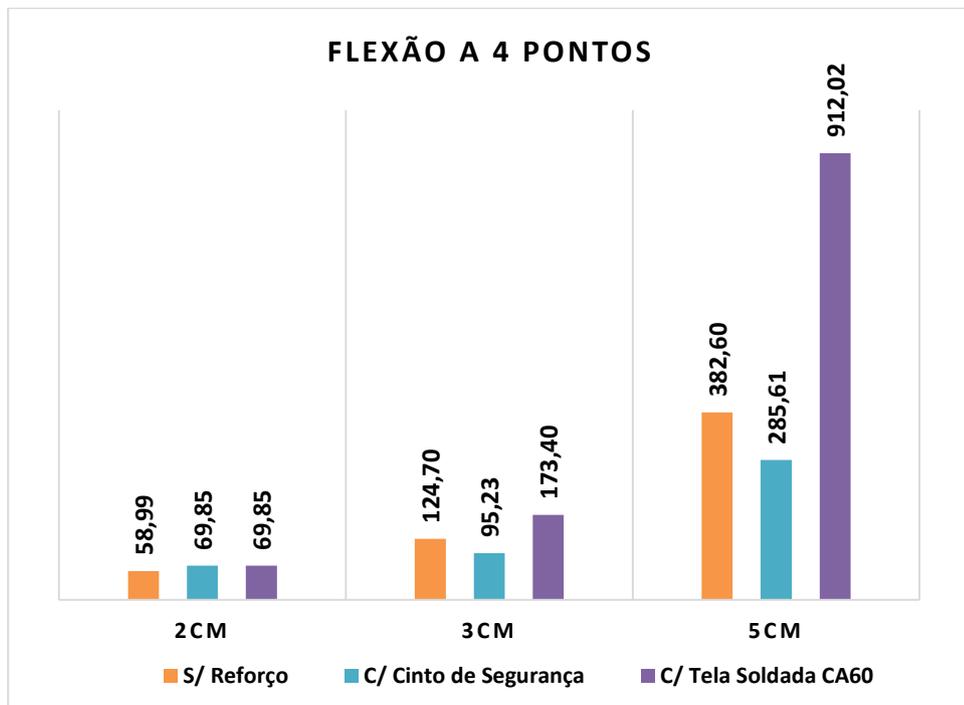
Gráfico 1 – Comparativo entre placas de microconcreto.

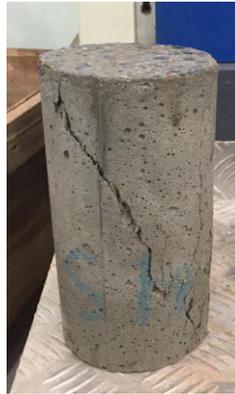
Figura 1: Corpo de prova sem a fibra de bambu

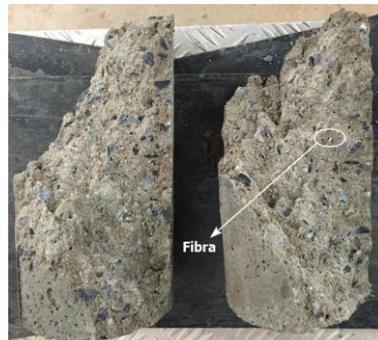
Figura 2: Estrutura interna do corpo de prova com as fibras

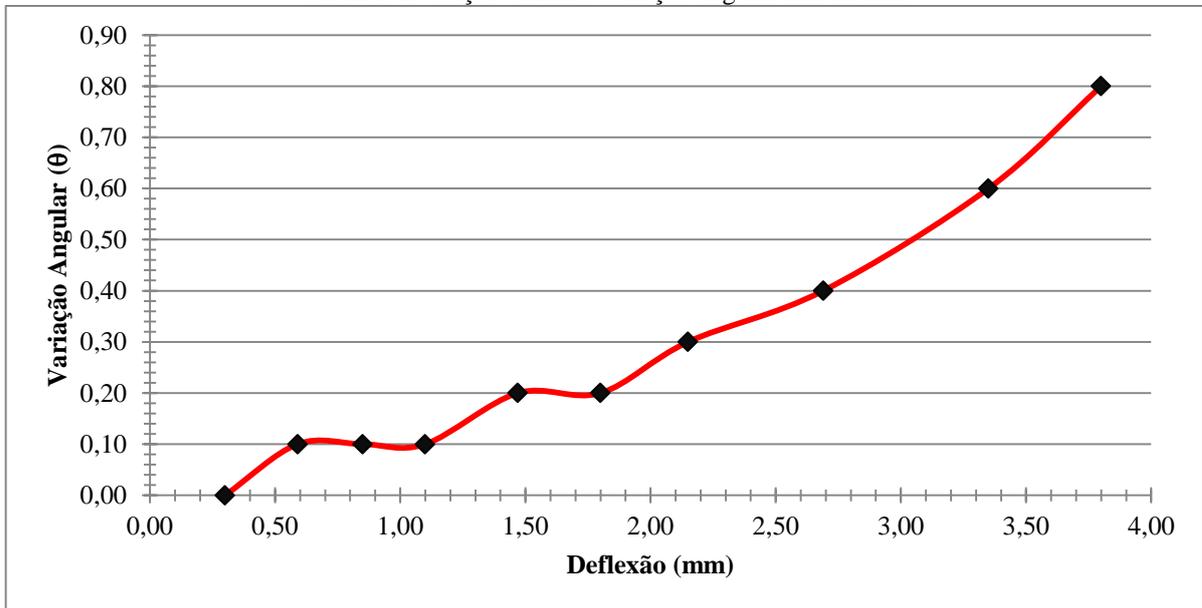
Gráfico 1 - Seção vazada. Variação angular X Deflexão

Os gráficos apresentaram claramente a região elástica, escoamento e seu comportamento plástico até atingir o momento de sua estricção. Porém na viga vazada como o a parte superior dela que estava sujeita a deflexão houve uma compressão do aço levando a uma ruptura na sua carga máxima.

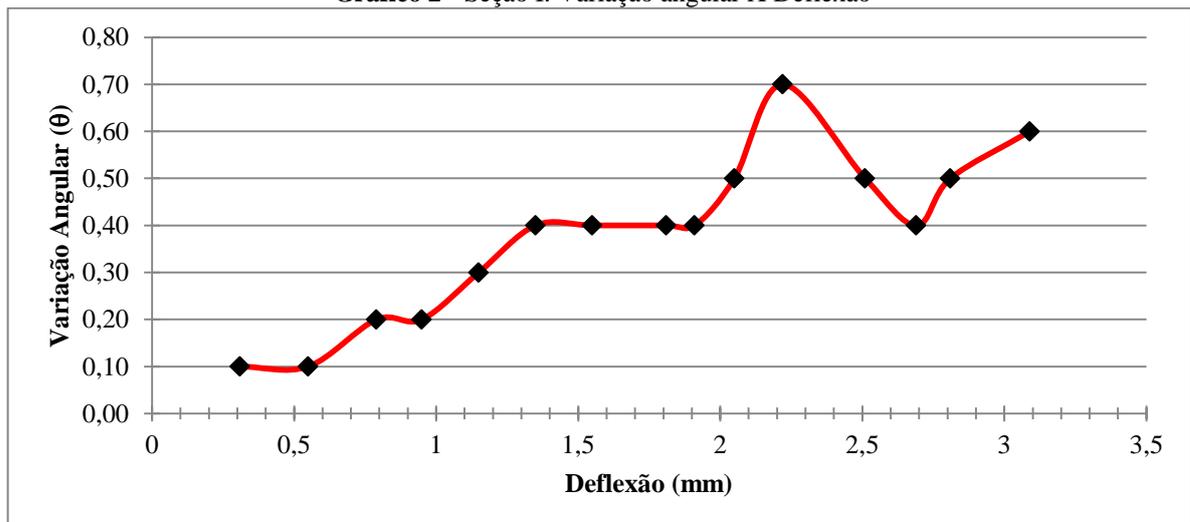
Gráfico 2 - Seção I. Variação angular X Deflexão

Já na viga em I onde sua deflexão estava sujeita a ocorrência de tração o material conseguiu suportar quase três vezes mais de carga, isso ocorreu, pois o aço suporta grandes cargas quando sujeito a tração.

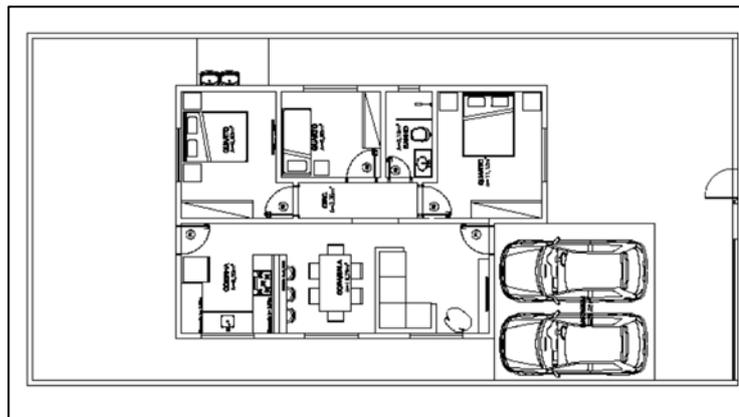
Figura 1 – Planta baixa constituinte do projeto arquitetônico referente aos empreendimentos B1 e B2

Os empreendimentos B1 e B2 foram executados em alvenaria estrutural, através de tijolos cerâmicos no empreendimento B1 e de blocos cerâmicos no empreendimento sendo o empreendimento B1 com 100% de aplicação de revestimento interno em argamassa do tipo massa única, enquanto o empreendimento B2 utiliza, em partes, o revestimento de pasta de gesso.

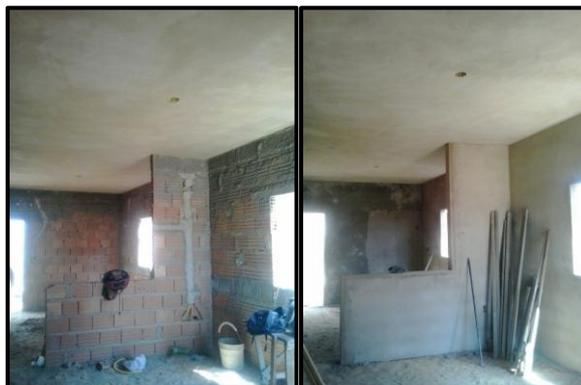
Figura 2 – Ambientes antes e após a execução do revestimento com argamassa do tipo massa única

A partir desta análise do aspecto final dos ambientes após a execução de cada um dos métodos de revestimento interno de paredes, foi possível observar que o revestimento com pasta de gesso promove a simplificação do revestimento e acabamento final de paredes, ao contrário do revestimento com argamassa do tipo massa única. Por apresentar uma superfície extremamente lisa e de cor branca, faz-se dispensável o uso de massa corrida, podendo essa superfície ser facilmente coberta por pintura.

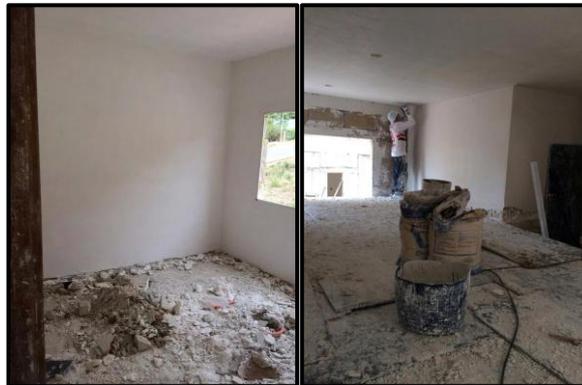
Posteriormente, foram apresentadas imagens (Figura 3) que representam o aspecto final das paredes após o revestimento com pasta de gesso, executado no empreendimento B2.

Figura 3 – Ambientes após a execução do revestimento com pasta de gesso

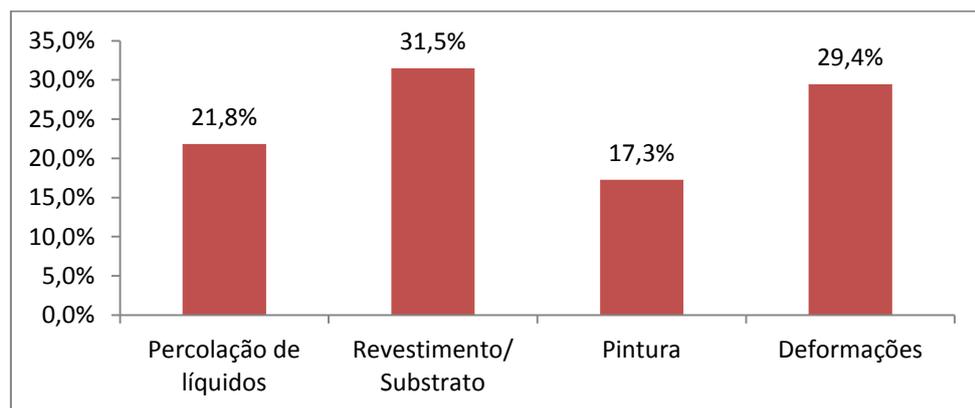
Figura 2. Levantamento quantitativo de manifestações patológicas.

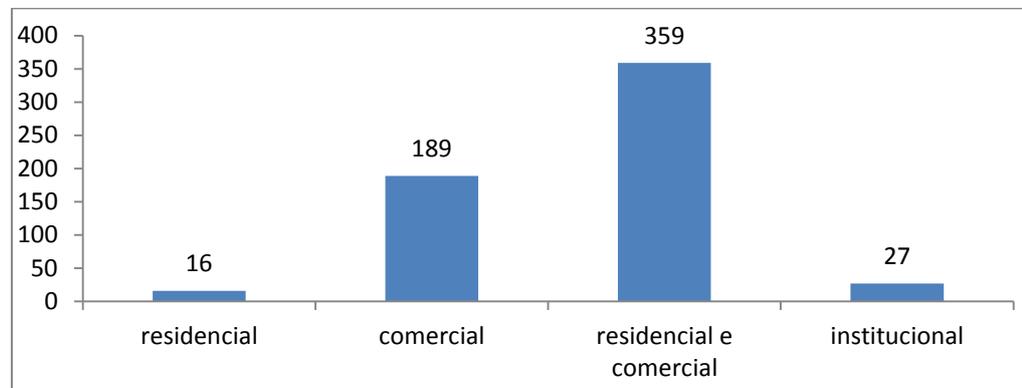
Na figura 3 são apresentados os dados em relação ao tipo de construção. As edificações de dupla finalidade para uso residencial e comercial são as que têm o maior número de casos registrados, devido ao fato já citado de ser uma área predominantemente composta por edificações de dupla finalidade.

Figura 3. Manifestações patológicas por uso das edificações.

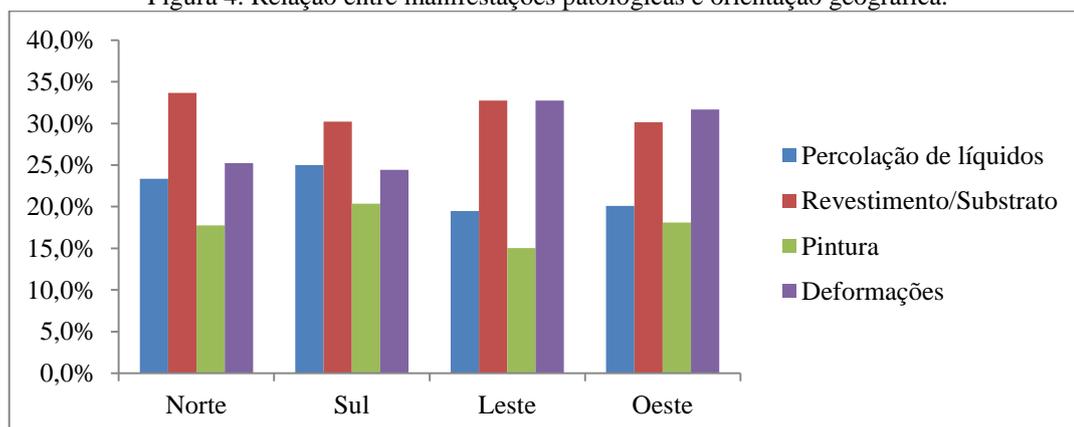
Na figura 4, têm-se a incidência de cada grupo de manifestações patológicas nas quatro orientações geográficas. Ressalta-se a predominância de manifestações no revestimento e substrato em todas as orientações das fachadas. Porém, mostra-se relevante a ocorrência de manifestações devido às deformações da alvenaria nas fachadas voltadas para leste e oeste, as quais recebem maior incidência solar durante todo o ano. A incidência solar mais direta nessas fachadas leva a maiores variações térmica durante o dia, e exige dos revestimentos uma maior capacidade de acomodar deformações.

Figura 4. Relação entre manifestações patológicas e orientação geográfica.

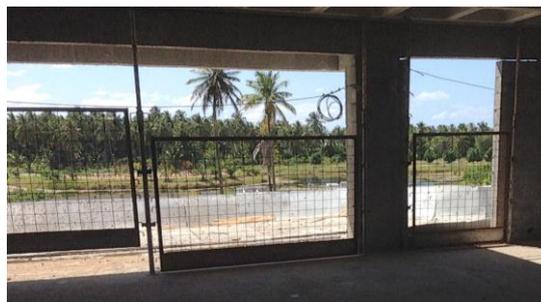
Entre as principais medidas utilizadas está a substituição dos guarda-corpos de madeira por guarda-corpos metálicos. Na NR-18 - Condições e Meio Ambiente de Trabalho na Indústria da Construção (BRASIL, 2008) podem ser encontrados diretrizes para a utilização dos guarda-corpos metálicos provisórios. A Figura 2 apresenta os guarda-corpos metálicos de uma das edificações visitadas. A mesma ideia de substituição dos guarda-corpos metálicos, pode-se levar para as escoras e fôrmas. Esta ação diminuiria os impactos causados pela extração da madeira.

Figura 2 – Guarda-corpos metálicos.

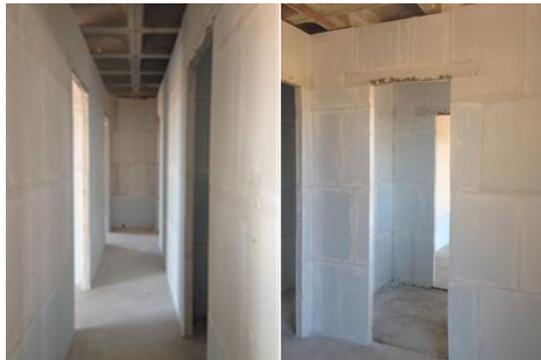
A utilização de processos construtivos alternativos como a substituição de blocos de concreto por blocos de gesso para a vedação interna, também constitui uma medida de diminuição do impacto. De acordo com o Ministério do Meio Ambiente, após a separação de outros resíduos da construção, os resíduos do gesso readquirem as características químicas da gipsita, minério do qual se extrai o gesso. Desse modo, o material limpo pode ser utilizado novamente na cadeia produtiva, sendo em indústria cimenteira, agrícola ou de transformação de gesso (MMA, 2009).

Figura 3 – Blocos de gesso para vedação interna.

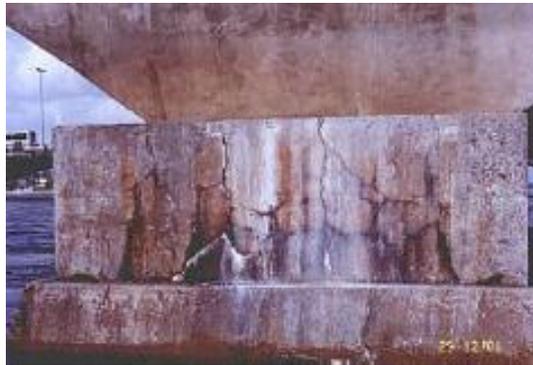
Em Pernambuco, as primeiras descrições foram feitas em Recife, na investigação da Ponte Paulo Guerra, localizada sobre a bacia do rio Pina. Gomes (2008) diagnosticou, na fundação, a presença de corrosão e de fissuras desordenadas, em forma de “mapas” e verificou a ocorrência do tipo RASS. Através de ensaios feitos no microscópio eletrônico de varredura (MEV) e espectrômetro de raios-X por energia dispersiva (EDS) verificou-se a incidência de bordas de reação esbranquiçadas nos agregados e a ocorrência de gel gretado integrando vazios e poros (Figura 1), com teor de álcalis solúveis equivalente a 0,12 %, o suficiente para induzir a RAA (ANDRADE et al., 2006). Para este caso, optou-se pelo aproveitamento dos blocos existentes, recuperando-os e reforçando-os.

Figura 1 – Fissuras por RAA na Ponte Paulo Guerras

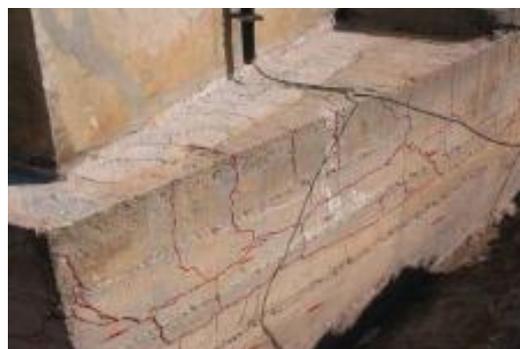
Outro caso analisado no Recife foi o de um edifício público construído em 1993, composto de 13 pavimentos. No ano de 2005, quando a edificação completou 12 anos, foi necessário fazer uma pequena reforma de adequação de modelo arquitetônico. Para isto, foi preciso realizar escavações próximas aos pilares, perante a qual foram descobertas manifestações patológicas. De acordo com Gomes (2008), os blocos de fundação apresentaram um quadro de fissuras, sendo os blocos de maior porte da edificação (de 8 e 9 estacas), os com mais intensas e variáveis fissuras, enquanto os blocos secundários (de 1 estaca) apresentavam-se intactos. Diante do quadro apresentado e da análise dos ensaios efetuados, a presença de RAA ficou clara, inclusive sendo evidenciada elevada expansão nos blocos em função das condições favoráveis ao seu desenvolvimento como a presença de agregado reativo, álcalis e umidade (Figura 2).

Figura 2 – Faces superior e lateral de bloco com fissuras pintadas

A solução adotada concentrou-se em duas etapas: a) o fechamento das fissuras e trincas, cujo objetivo principal foi de proteger os blocos contra a eventual entrada de produto deletério e umidade - fatores que agravam a reação; e b) o reforço da armadura, essencial para combater

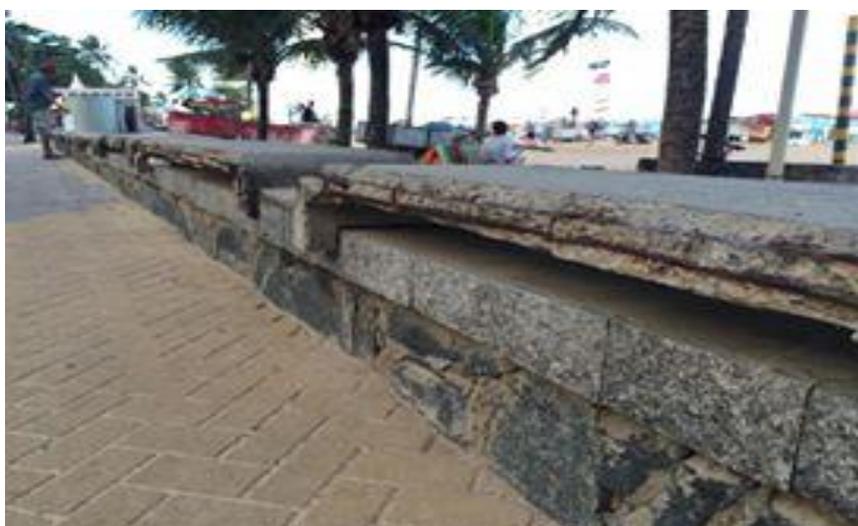
Dos 250 bancos vistoriados, 90% estão em estados avançados de corrosão, sendo que alguns apresentaram a manifestação apenas na face voltada para praia, outros apenas na face voltada para Avenida Boa Viagem, e outros em ambos os lados, conforme dados seguintes:

Figura 2 – Corrosão de armaduras nos bancos de concreto na Orla de Boa Viagem

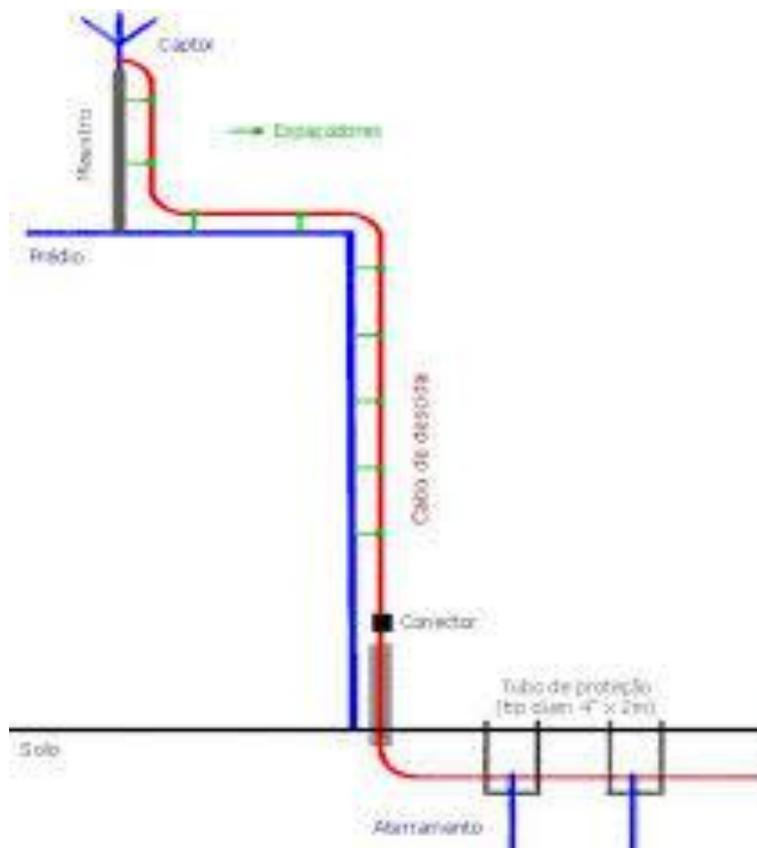
Figura 1 – Partes constituintes de um SPDA.

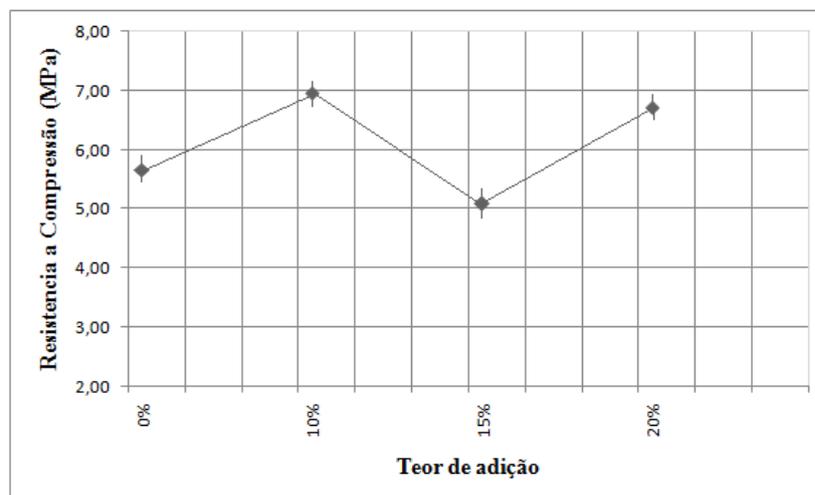
Figura 1 - Gráfico de Resistência à compressão axial.

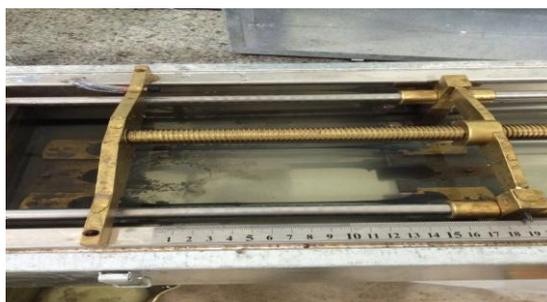
Figura 01 – Realização do ensaio de ductilidade

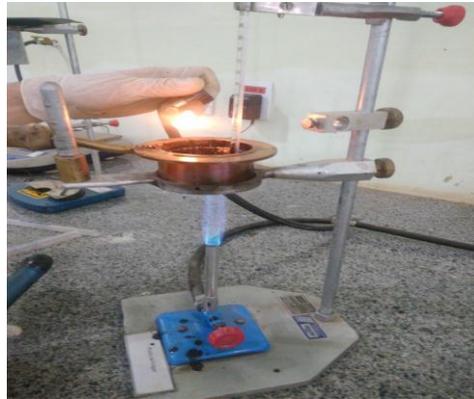
Figura 02 - Modelo de equipamento para o ensaio de ponto de fulgor

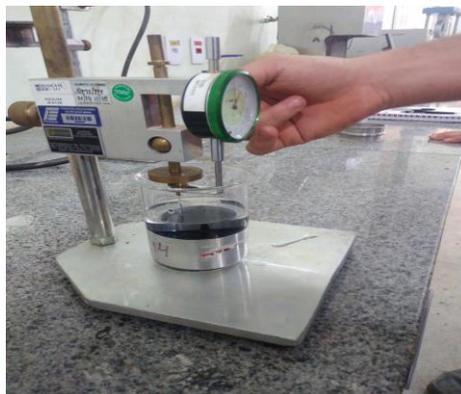
Figura 03 - Esquema Básico do ensaio de penetração

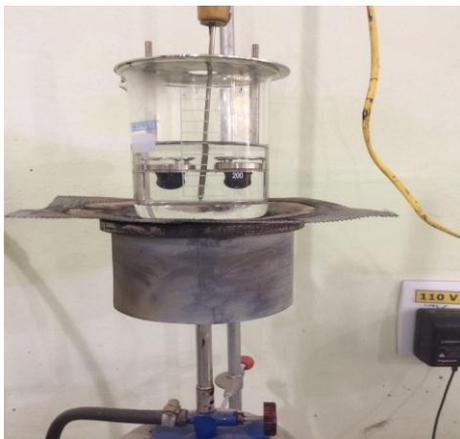
Figura 04- Ensaio do ponto de amolecimento

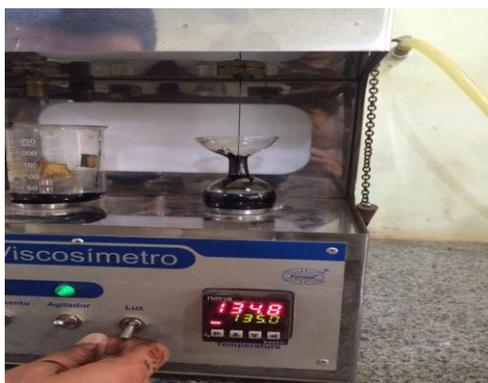
Figura 05: Ensaio de viscosidade

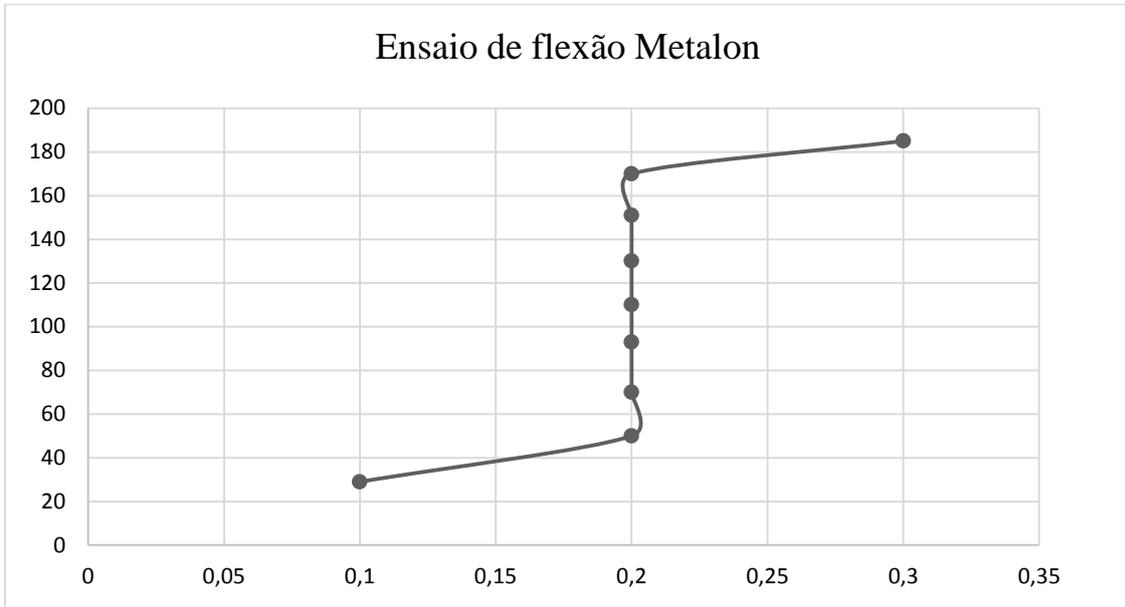
Gráfico Θ° x Flexão

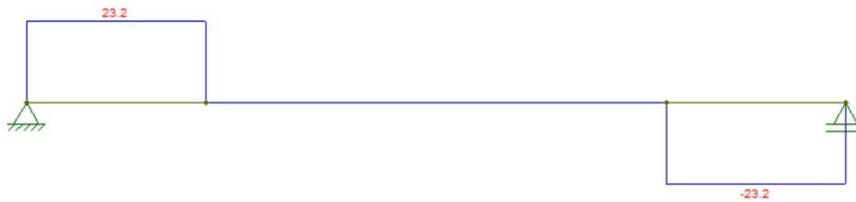
Diagrama de Esforço cortante

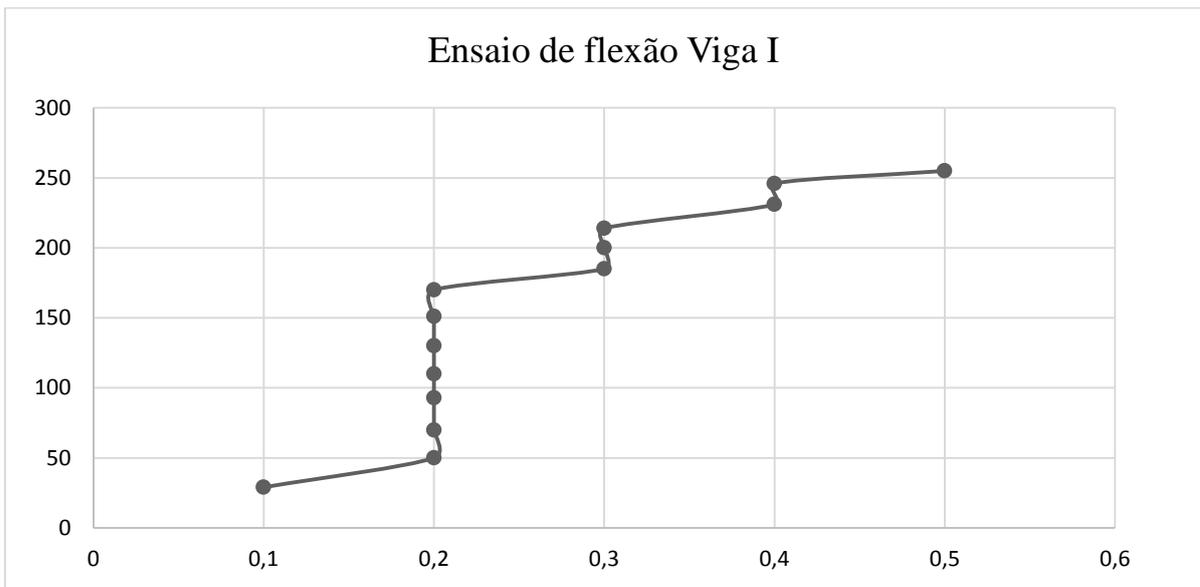
Gráfico Θ° x Flexão

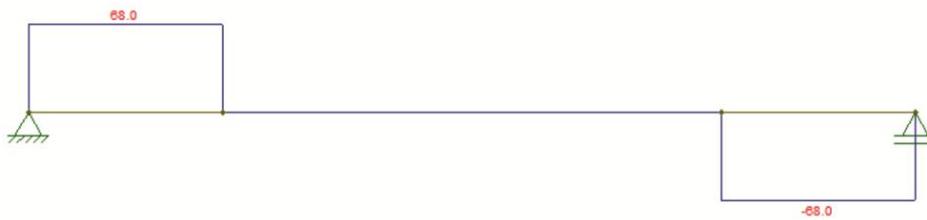
Diagrama de Esforço Cortante
