ANÁLISE TÁTIL VISIAL DO SOLO

Geovane Lucas Franco ⁽¹⁾, Marcos Vinícius Elias ⁽²⁾, Marina Soares dos Santos ⁽³⁾, Miguel Nunes de Oliveira ⁽⁴⁾; Nancy Tiemi Isewaki ⁽⁵⁾.

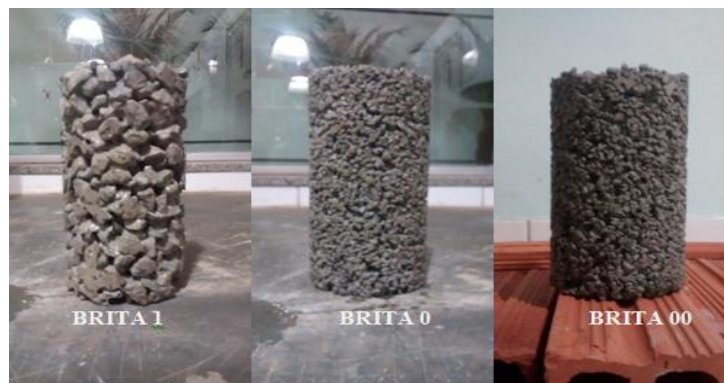
Figura 1 – Corpos de prova compostos de brita 01, brita 0 e brita 00, respectivamente

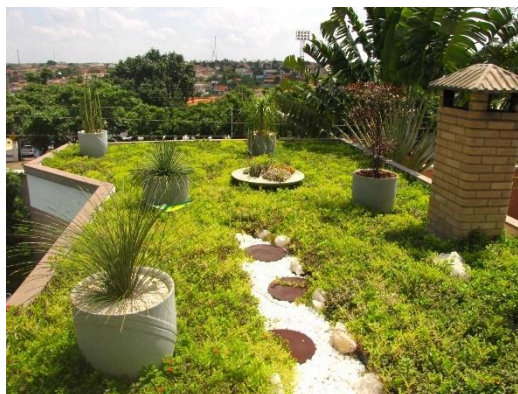
Figura 1 -Telhado Verde

Segundo BONI (2015), o telhado verde necessita de manutenção para manter sua estrutura saudável e com boa aparência. No início o custo é alto, porém traz benefícios ao longo dos anos. Dificilmente uma solução comum duraria mais de 20 anos sem manutenção, já a cobertura verde, apesar da manutenção, pode durar o dobro, além de proteger a laje.

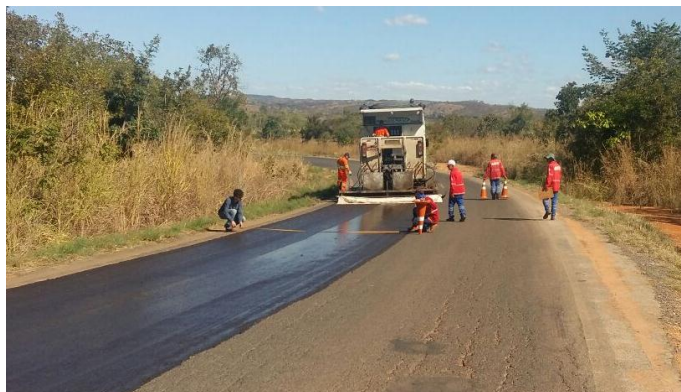
Figura 3: Aplicação da lama asfáltica

- (i) o traço de composição da lama asfáltica adotado atendeu perfeitamente a espessura aplicada;
- (ii) a aplicação da lama asfáltica conteve a desagregação e selou as trincas presentes nos trechos;
- (iii) ao final da execução, as condições de conforto, segurança e trafegabilidade da rodovia foram retomadas.

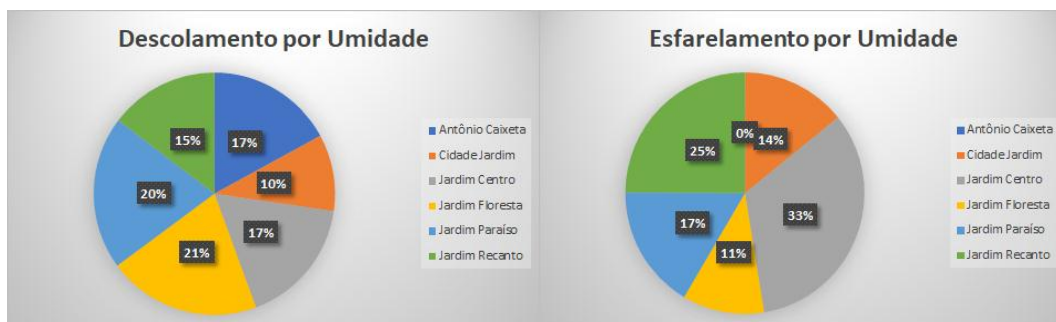
Figura 2 - Descolamento/Esfarelamento por umidade.

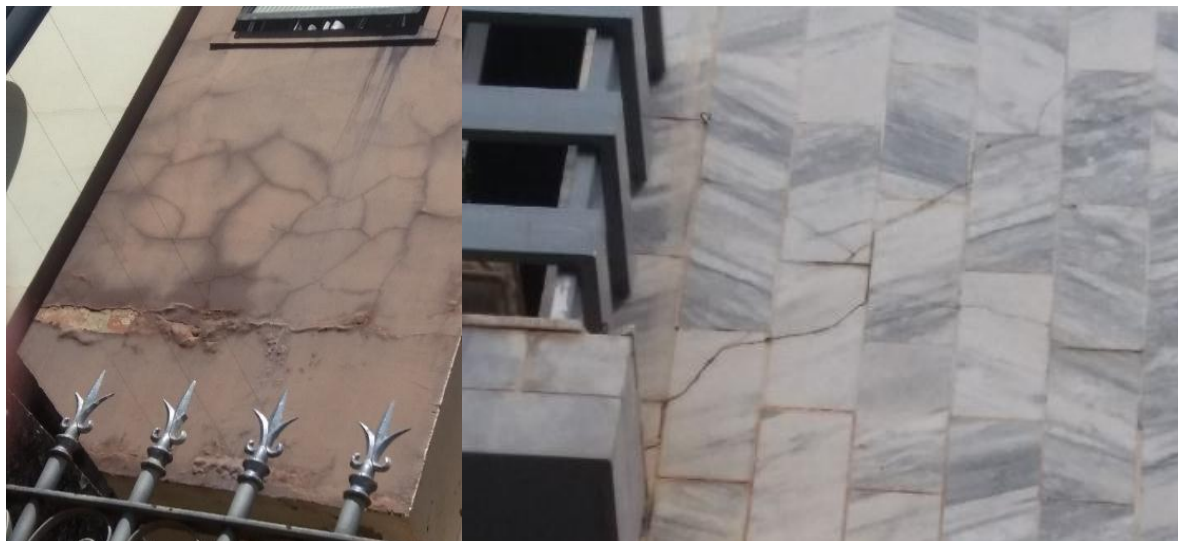
Figura 1 - Exemplo das manifestações patológicas citadas

- Fissuração do revestimento (P-2): A fissuração é uma manifestação patológica que pode indicar um aviso de um estado perigoso ou o comprometimento da durabilidade da obra e provocar o mal estar dos usuários da edificação quanto a inseguranças devido à estabilidade da mesma (JÂCOME, MARTINS,2005).

- Degradação da Pintura (P-3): Os fatores que estão diretamente relacionados a esta patologia, vão desde a escolha do produto e a preparação da superfície até as condições climáticas. Há no mercado vários produtos específicos para cada tipo de superfície e ambiente. Optar pelo que mais se adequa é a melhor opção, para que não ocorra algo indesejado futuramente. Outro fator importante é a má preparação da superfície, acarretando em uma pintura com bolor, sujeiras, e marcas indesejadas, dentre outras que poderá vir a ocorrer após o término da obra. Abaixo, na figura 1 temos alguns exemplos de manifestações patológicas.

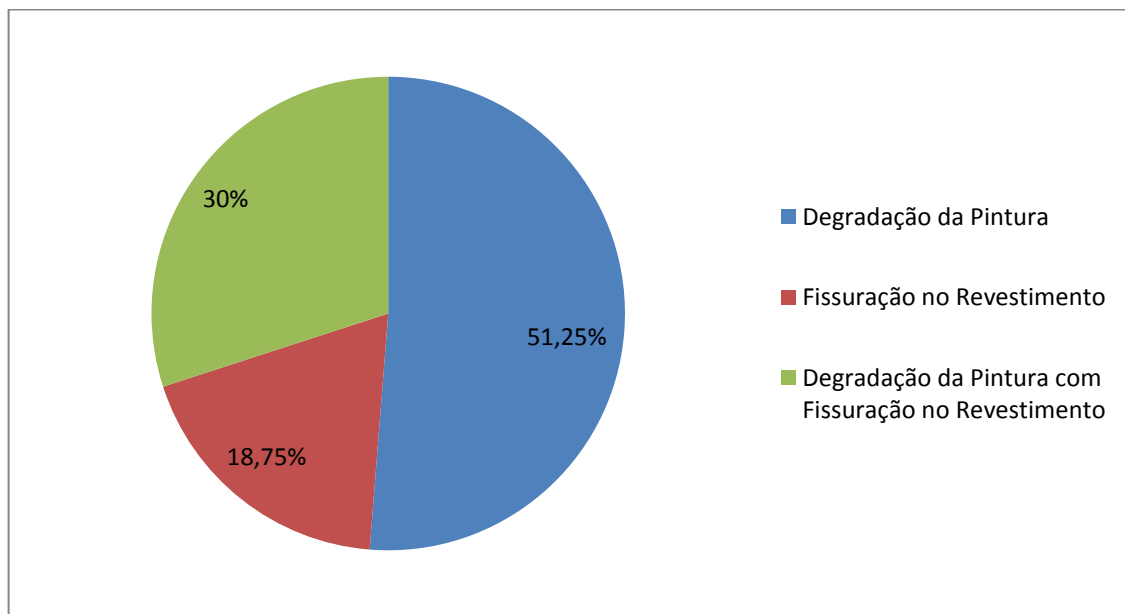
Gráfico 1 - Porcentagem das manifestações patológicas por tipo

O gráfico 1 mostra a incidência dos tipos de manifestações patológicas estudadas nos edifícios analisados. Vê-se que a degradação da pintura foi encontrada em 51,25% dos edifícios e dentre os 48,75% restantes, 18,75% foram apenas fissuração no revestimento e 30% dos casos ambas as manifestações patológicas.

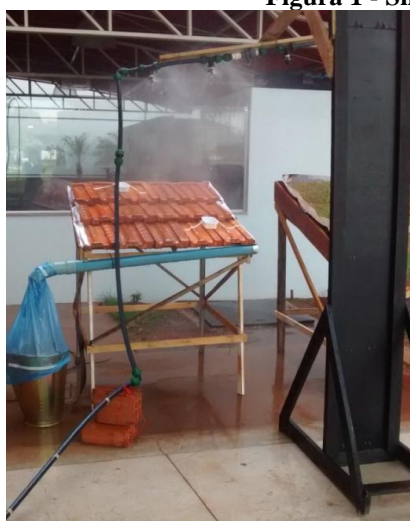
Figura 1 - Simulação de chuva

1.a - Simulação no telhado convencional

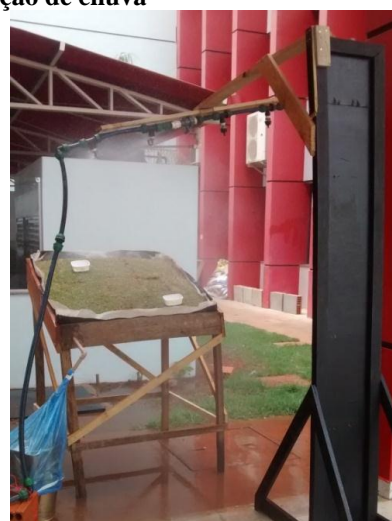
1.b- Simulação no telhado verde

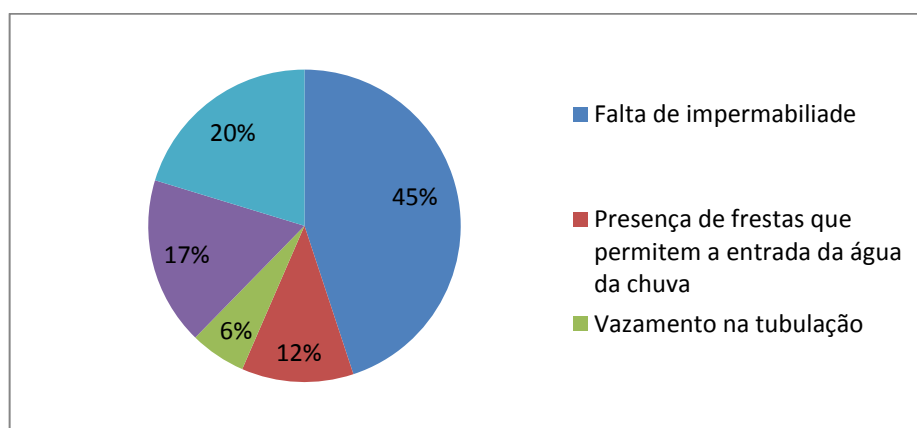
Figura 1- Possíveis causas de infiltração

A figura 1 contém as principais causas de infiltrações. Para elaboração dessa análise foram estabelecidos quatro causas mais recorrentes de adversidades geradoras dessa manifestação patológica. É necessário ressaltar, no entanto, que as análises foram feitas apenas visualmente sem investigação de projetos e especificações, portanto não se pode afirmar que os diagnósticos são irrefutáveis.

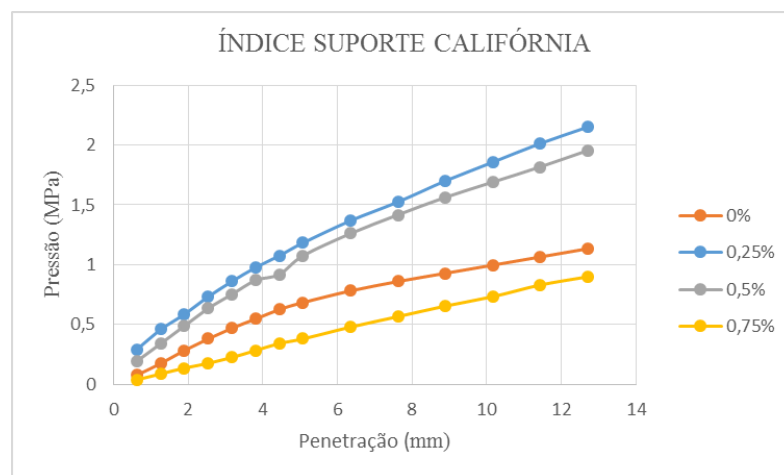
Figura 1- Índice Suporte Califórnia

Em relação ao ensaio de penetração, obtemos, ao final do procedimento, a curva da Pressão (Mpa) pela Penetração (mm) mostrada na Figura 1. Através dela é observado que para uma mesma deformação as adições de 0,25 e 0,5 % retornaram um aumento na capacidade de suporte, enquanto a adição de 0,75% deve valor de pressão abaixo do solo puro.
