ANÁLISE MICROBIOLÓGICA DA ÁGUA DO RIO TABOCAS EM PRESIDENTE OLEGÁRIO – MG

⁽¹⁾ Graduandos em Engenharia Ambiental e Sanitária - Centro Universitário de Patos de Minas - UNIPAM. wilhianyramos@hotmail.com.

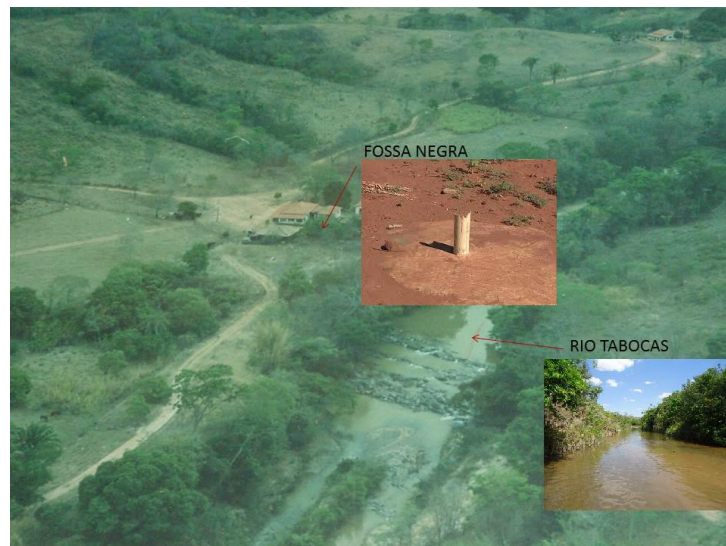
Figura 1: Área de Estudo

As amostras para a análise da água do rio Tabocas foram coletadas em dois pontos diferentes, sendo o ponto 01 à montante e o ponto 02 à jusante do local onde se encontra a fossa negra (Figura 1). As análises foram feitas pelo laboratório Água e Terra na cidade de Patos de Minas-MG.

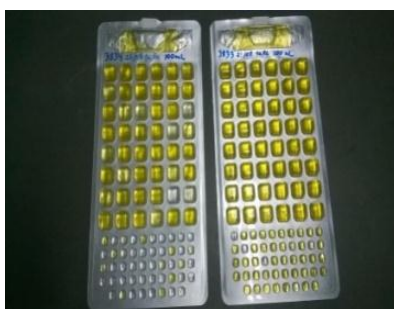
Figura 2: Determinação de NMP de Coliformes Totais

Para a determinação NMP de Coliformes Totais foi feita a contagem dos quadrados amarelos grandes e pequenos da cartela (Figura 2). Para NMP de *E. coli* a cartela foi levada para um equipamento com lâmpada ultravioleta capaz de identificar a presença de *E. coli* onde os quadrados grandes e pequenos apresentam fluorescência (Figura 3).

Após realizar a contagem dos quadrados amarelos e fluorescentes que se destacaram nas cartelas utilizou-se a tabela de uso universal conhecida como IDEXX Quanti-Tray/2000 Tabela de Número Mais Provável para estabelecer os resultados.
