## IDENTIFICAÇÃO DE POLUIÇÃO PONTUAL E DIFUSA EM LAGOA DE PRESIDENTE OLEGÁRIO - MG

Desta forma, objetivou-se com esse trabalho identificar fontes de poluição pontual e difusa em lagoa localizada no município de Presidente Olegário – MG.

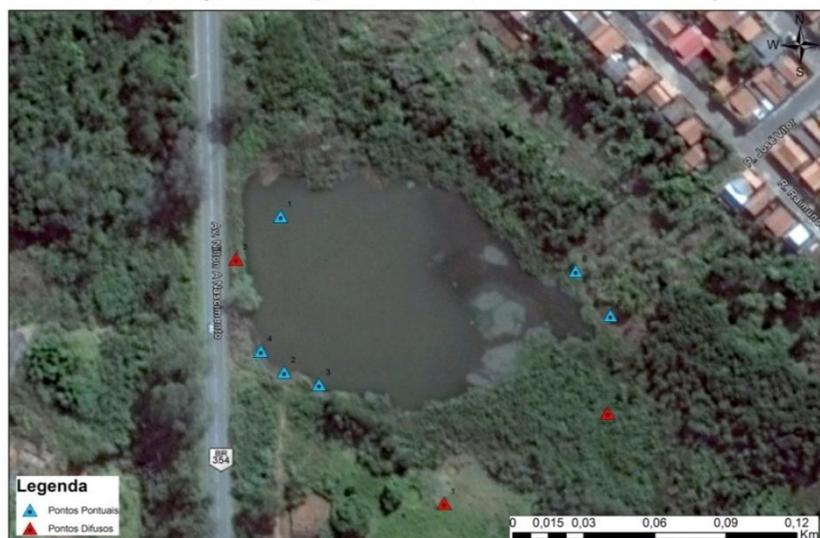
Figura 1 – Mapa do Local.

A situação do local estudado é apresentada através da Figura 1, pode-se verificar que há uma quantidade significativa de pontos de poluição. É possível perceber que a lagoa está sofrendo com assoreamento e eutrofização.

Pontos de poluição na Lagoa no município de Presidente Olegário - MG

No ponto 1, identificou-se o lançamento de esgoto proveniente das residências próximas ao local, junto com o esgoto também foram detectados alguns resíduos que foram carregados devido à declividade e proximidade da rodovia.

Os pontos 2 e 3 são muito próximos e possuem características semelhantes, em ambos foi possível detectar início de assoreamento, sendo mais avançado no ponto 2, o motivo pode estar relacionado à ausência de vegetação nas proximidades da rodovia, o que facilita a dispersão e o carregamento de solo. Outro problema identificado nesses pontos foi o descarte de resíduos às margens da rodovia e na pastagem.

O ponto 4 na realidade trata-se de uma galeria subterrânea que liga a represa a um pequeno curso d'água localizado do outro lado da rodovia, segundo moradores do município, essa água escoar para um corpo hídrico que abastece propriedades rurais do entorno. A água que escoar para o outro lado tem uma tonalidade esverdeada e oleosa, deduz-se que está com alta carga de substâncias poluidoras.

A contaminação nos pontos 5 e 6 se dão através do lançamento de esgoto das moradias do entorno e do escoamento das águas pluviais; devido à alta concentração de nutrientes dos esgotos lançados no local, pode-se perceber que nesses dois pontos está ocorrendo eutrofização. Outro problema verificado foi a disposição de resíduos diretamente no local.

Nos pontos 1 e 2 é possível que ocorra lixiviação de produtos químicos utilizados no tratamento de pastagem, observa-se também carregamento de solo, mesmo com a vegetação, pode-se perceber que está ocorrendo assoreamento nesses pontos, em especial no ponto 2. Também foram encontrados resíduos sólidos dispostos indevidamente.

O ponto 3 está localizado exatamente às margens da rodovia, é um dos pontos mais significativos em relação à poluição no represamento, na visita realizada no local pode-se perceber que há carregamento de partículas de solo e lançamento de resíduos ao longo da rodovia, como pneus e materiais plásticos.
